Sõiduki tagastamise juhend

2024

**ayvens**
SOCIETE GENERALE GROUP

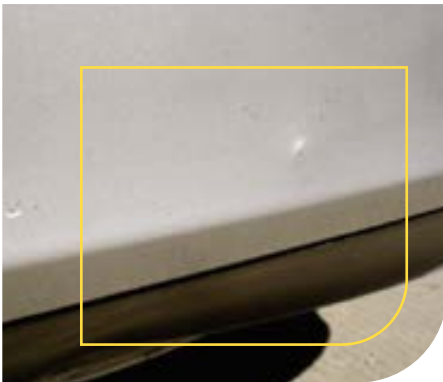
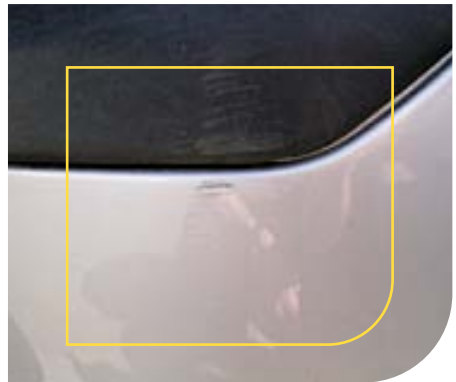
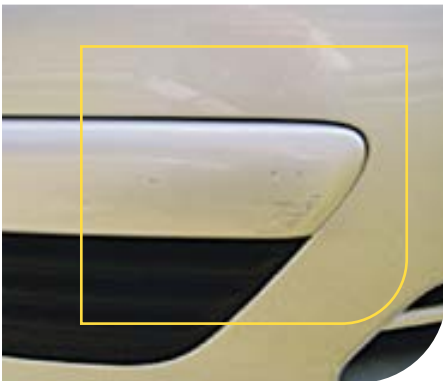
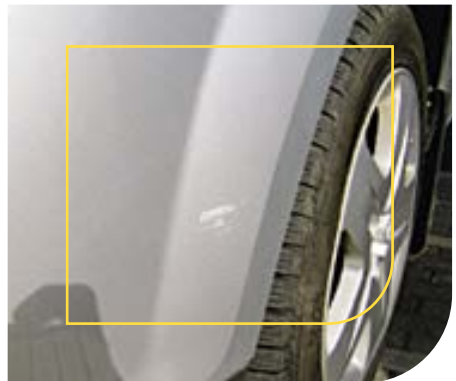
- Väiksemad, kerged kriimustused põrkerauadel ja liistudel pikkusega alla 10 cm, mille saab poleerimise teel eemaldada, kui kriimustuse sügavus ei läbi värvi, 2 tk paneeli kohta
- Üksikud mõlgid ja lohud läbimõõduga kuni 2 cm ja mitte sügavamad kui 5 mm, mis ei kahjusta värvi pinda, 2 tk paneeli kohta

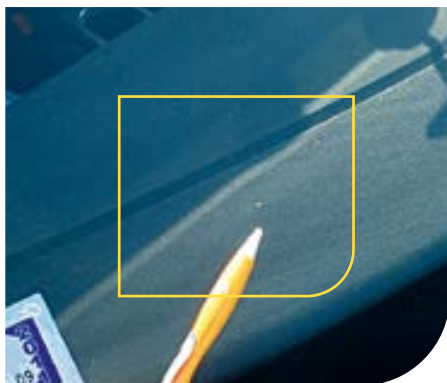
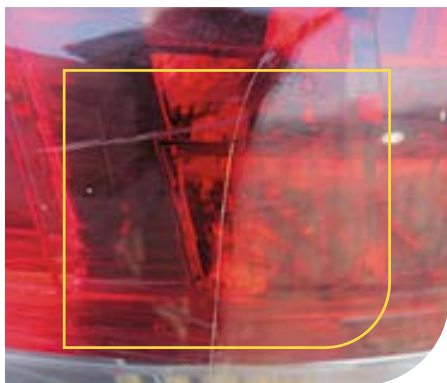
- Väiksed kerged kriimustused akendel pikkusega alla 5 cm ja laiusega alla 1 mm (tekkinud näiteks autopesulas või klaasipuhastajate tõttu)
- Kuni 2 väiksemat pragudeta kivitäket esiklaasil väljaspool vaatevälja
- Tuledel väiksemad mõlgid, kivitäkked ja kerged kriimustused pikkusega alla 5 cm

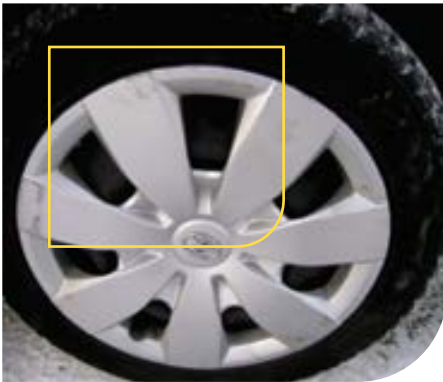
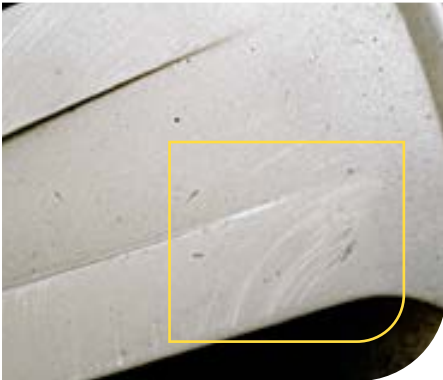
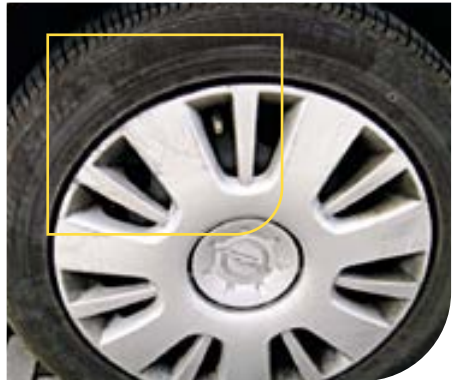
- Väiksemad kriimustused, hõõrdumine või värvikahjustused velgedel või ilukilpidel, pikkusega alla 5 cm, 1 velje või ilukilbi kohta
- Läbisõidule vastav rehvi kulumine

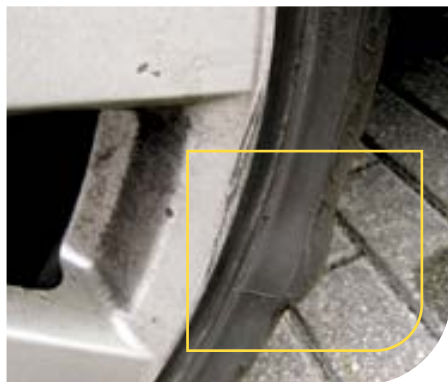
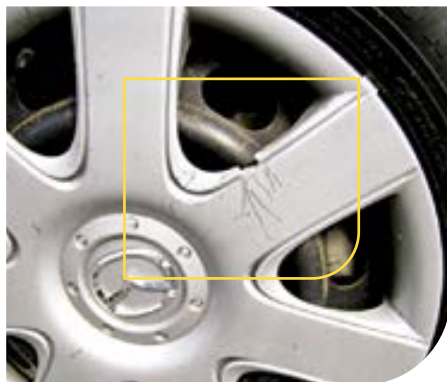
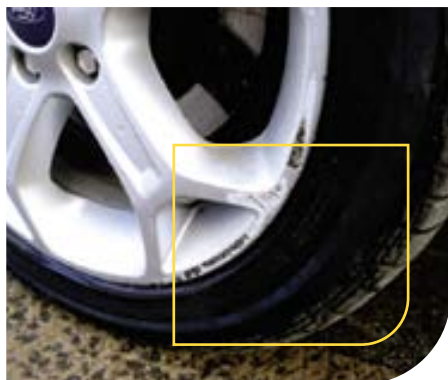
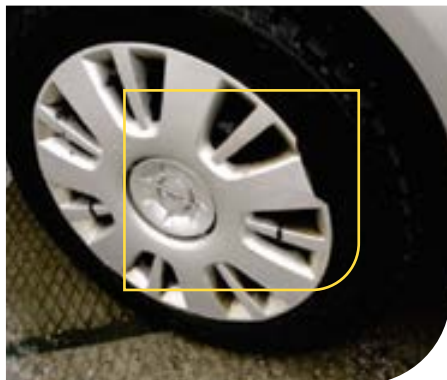
- Sõidukõlbmatud rehvid (mustri sügavus suverehvidel alla 1,6 mm ning talverehvidel Lätis alla 4 mm, talverehvidel Leedus ja Eestis alla 3 mm)
- Vigased/valed rehvid ja/või veljed, nt vale suurus, ei vasta lepingu alguses või lepingu käigus ostetud rehvimargile ja -mudelile
- Ebaühtlane rehvide kulumine
- Kahjustatud rehvid, nt mõlgid, praod, augud või mullid
- Deformeerunud teras- või kergmetallveljed
- Puuduvad või kahjustatud ilukilbid, nt tugevad kriimustused, lõhed, praod, augud või deformatsioon
- Kraabitud, kriimustatud või täketega kergmetallveljed, üle 5 cm pikkused kahjustused
- Puuduv või kahjustatud varuratas
- Hooajale sobimatud rehvid

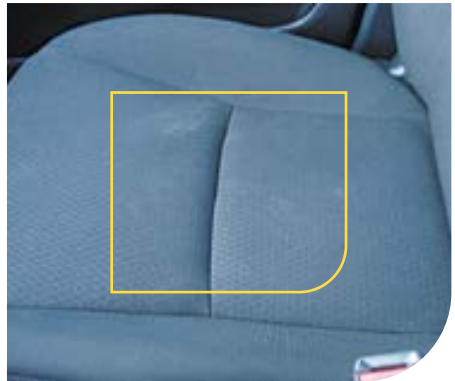
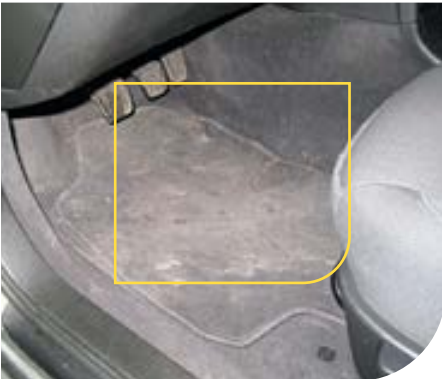
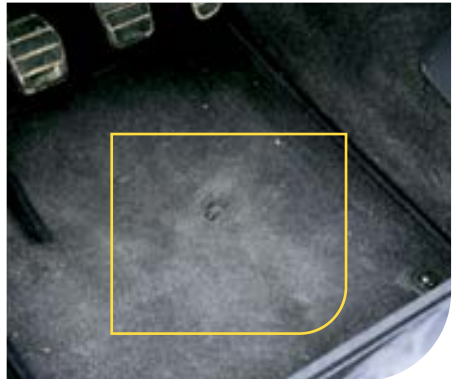
- Istmete ja vaipade määrdumine, mis tuleneb normaalsest kasutamisest ja mille saab eemaldada ilma keemilise puhastuseta
- Ühtlaselt kulunud pinnad
- Väiksemad hõõrdumised, mis ei läbi pinda ning mille saab hõlpsasti eemaldada, ilma et oleks vaja detaile vahetada

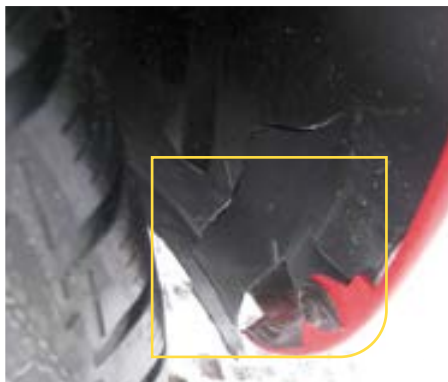
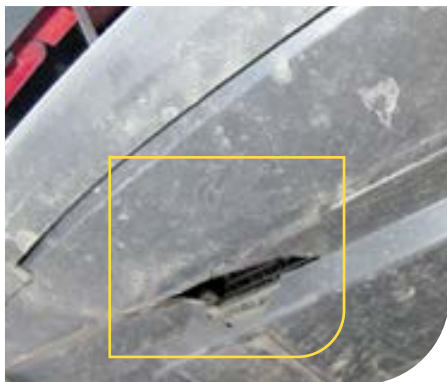
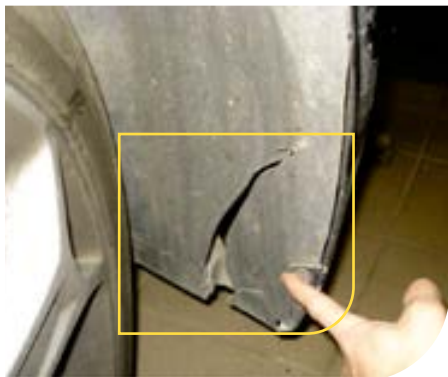
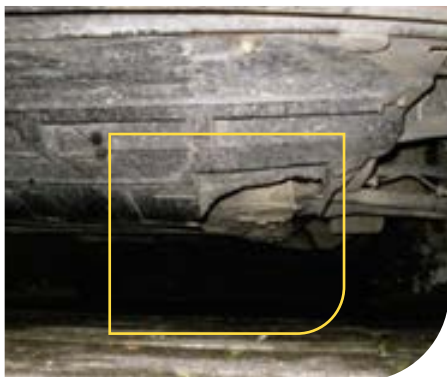
- Väiksemad kahjustused ja deformatsioonid

- Tugevad löögikahjustused
- Väljalaskesüsteemi lekked, mille on põhjustanud märgatav väljalaskesüsteemi kahjustus
- Deformeerunud, purunenud või puuduv mootori aluskate või muud plastosad
